ISTITUTO SAN GIUSEPPE  
VERBALE DI ACCERTAMENTO CONDIZIONI DI  
SICUREZZA POST EVENTO SISMICO

VERBALE DI ACCERTAMENTO  
Pozzuoli (Na) 01 AGOSTO 2026 ore 09.00

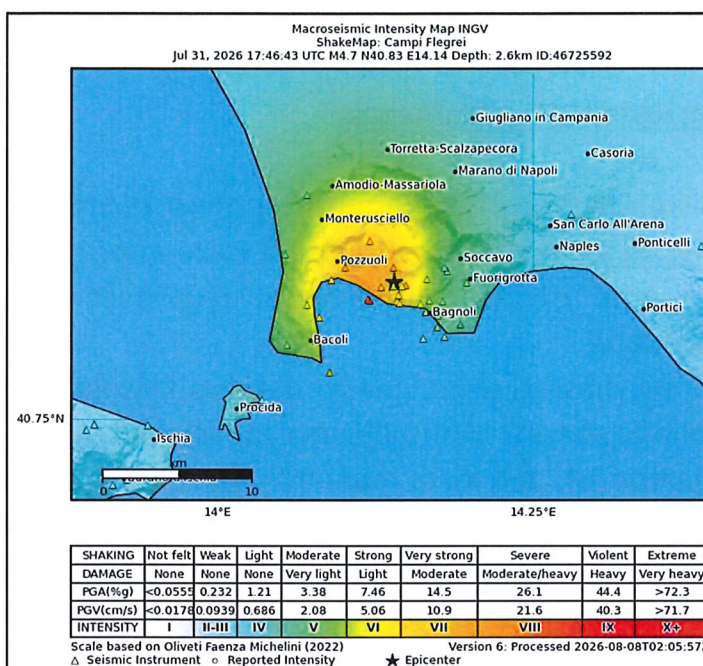
In data 01 Agosto 2026, dalle ore 09.00 di concerto con la Direzione scolastica il sottoscritto Iannuzzelli Vincenzo, Ingegnere Civile Ambientale sez.A n°23049, Ordine degli Ingegneri della Provincia di Napoli ha proceduto ad un sopralluogo tecnico della struttura dell'istituto S. Giuseppe sito in Pozzuoli alla Via Solfatara per verificare le condizioni di sicurezza post evento tellurico, facente parte di sciame sismico, con epicentro nei Campi Flegrei e con magnitudo di 4.7 (scala Richter), avvenuto alle ore 19:46 (ora locale) del 31-07-2026,

seguito da altri eventi di minore magnitudo tutte con epicentro prossimo alla Solfatara, secondo la seguente visualizzazione (fonte terremoti.ingv.it, Md > 3.0):
